Umjetnička akademija u Splitu
Odsjek za konzervaciju-restauraciju
Fausta Vrančića 17, 21000 Split

PREDMET: Izvješće o provođenju mjera preventivne zaštite na javnim skulpturama nastalim u sklopu Kolonije likovnih umjetnika Željezare Sisak

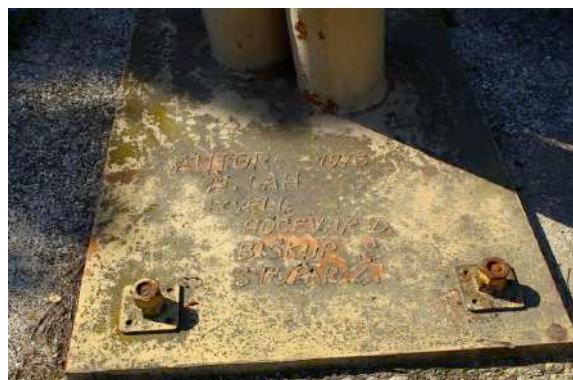
Opis zatećenog stanja: Baza skulpture vijcima je pričvršćena za plitki betonski podest. Beton je prekriven lišajevima. Biološka onečišćenja nalazimo i na bazi skulpture, gdje se također uočava ljuštenje boje. Ljuskanje boje vidljivo je na cijeloj površini skulpture, ponajviše u smjeru juga i istoka te na gornjim dijelovima vodoravno položenih cijevi. Prljavština i biološki obraštaj u najvećoj su mjeri prisutni na plohamama koje su zaklonjene od naleta vjetra. Jači korozivni procesi uočavaju se na metalnoj bazi, na spojevima baze s betonskim podestom te u gornjem dijelu skulpture, na spojevima kugle i njezinih nosača. Skulptura nije išarana grafitima, ali je u njezinom donjem dijelu u površinu mehanički urezano nekoliko natpisa.

Opis zahvata: Travnata površina oko skulpture je pokošena. Uklonjen je višak zemlje uz betonski podest. Donji dio skulpture očišćen je vodenim mlazom pod pritiskom.

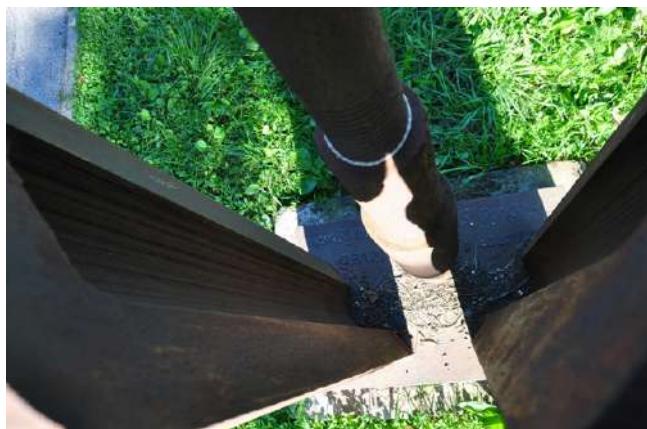
Opis zatečenog stanja: Betonski podest je zarastao u travu. Skulptura je zahvaćena površinskom korozijom. Na "jedru" i unutarnjem spoju bočnih elemenata s bazom nalazimo naslage humusa, korozije i nečistoće; ispod njih se vidi jaka korozija i listanje metala. Vanjski "plašt" je išaran grafitima. Vide se i urezani potpisi.

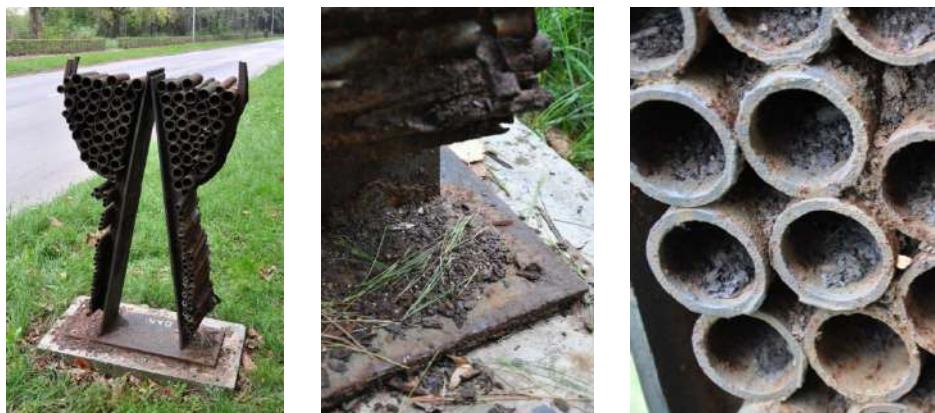
Opis zatečenog stanja: Skulptura je u izrazito lošem stanju. Metalne cijevi su jako korodirale, osobito u donjoj polovici skulpture, gdje nedostaje glavnina cijevi. Skulptura je prekrivena hrđom i prljavštinom; između tih slojeva vidljivi su ostaci boje. Poprečne cjevčice su na mnogim mjestima zapunjene humusom, nevezanim produktima korozije i otpadom. Na metalnoj bazi i betonskom podestu prisutne su naslage humusa i biološkog otpada. Podest je uz to zahvaćen biološkim obraštajem.

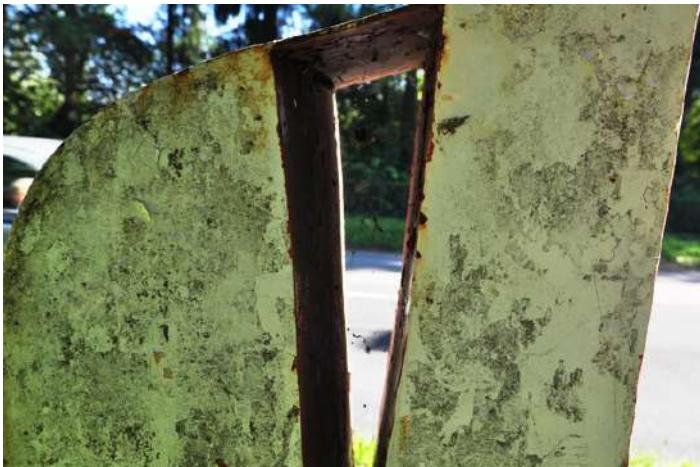
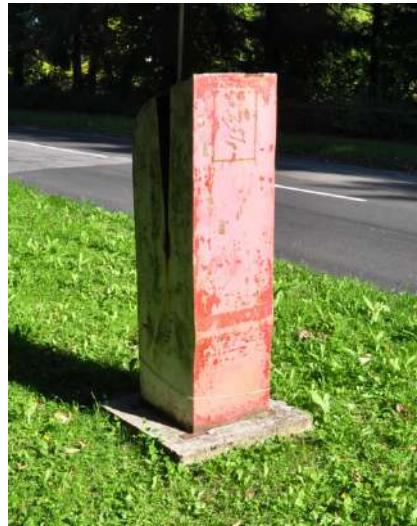
Opis zatečenog stanja: Metalna baza i betonski postament pokriveni su naslagama humusa i prljavštine. Na postamentu se uočava biološki obraštaj. Na površini skulpture nalazimo sloj prljavštine i biološka onečišćenja. Bojni sloj je očuvan, no mjestimično ga je izjela korozija, osobito u procijepu te na spoju skulpture s postamentom. Na dnu centralne, trokutaste šupljine, zatičemo naslage humusa i prljavštine te "kraste" uzrokovane korozijom. Na bočnim stranama skulpture vidljivi su tragovi curenja hrđe.

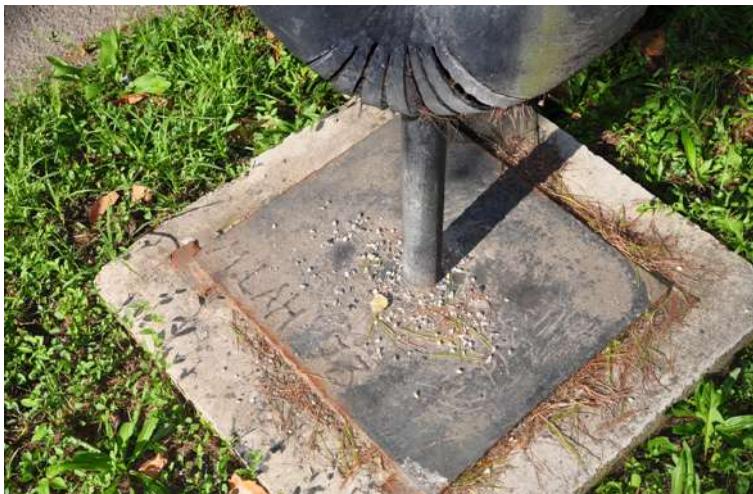
Opis zatečenog stanja: Betonski podest i metalna baza prekriveni su humusom i biološkim otpadom. Podest je zahvaćen biološkim obraštajem. Na površini skulpture nalazimo tanki sloj prljavštine. Bojani sloj je diskolorirao, mjestimično ga je "izjela" korozija. Unutar cijevi koje tvore skulpturu zatečena je veća količina biološkog otpada (lišće, borove iglice, granje).

Opis zahvata: Četkanjem je uklonjena površinska prljavština. Sa baze i iz cijevi uklonjene su naslage humusa i prljavštine. Trava oko skulpture je pokošena, tlo spušteno na razinu okolnog terena, a betonski podest očišćen vodom pod pritiskom.

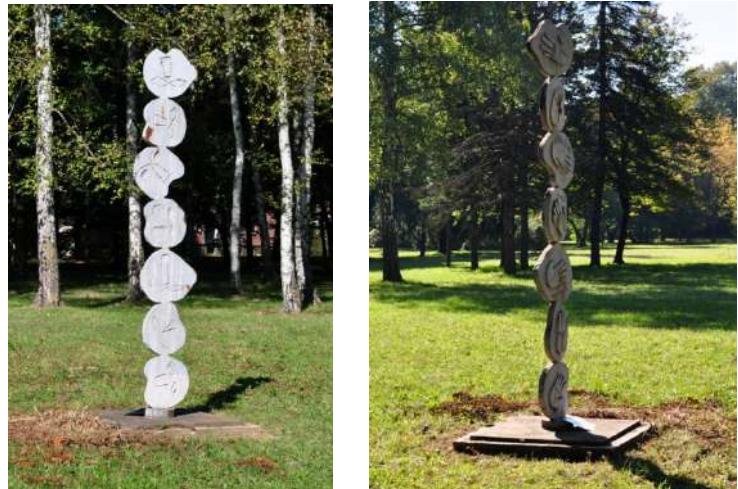
Opis zatečenog stanja: Skulptura je prekrivena slojem površinske prljavštine. Budući da je čelik poinčan, korozija je vidljiva samo na nekim dijelovima reljefnih elemenata i metalne baze. U međuprostorima ispupčenih elemenata reljefa zatičemo naslage humusa i biološki obraštaj. Između baze i betonskog podesta nalaze se naslage zemlje i biološkog otpada. Tlo oko skulpture je mjestimice uzdignuto i više od betonskog podesta. S jedne se strane vide ostaci posjećenog grma.

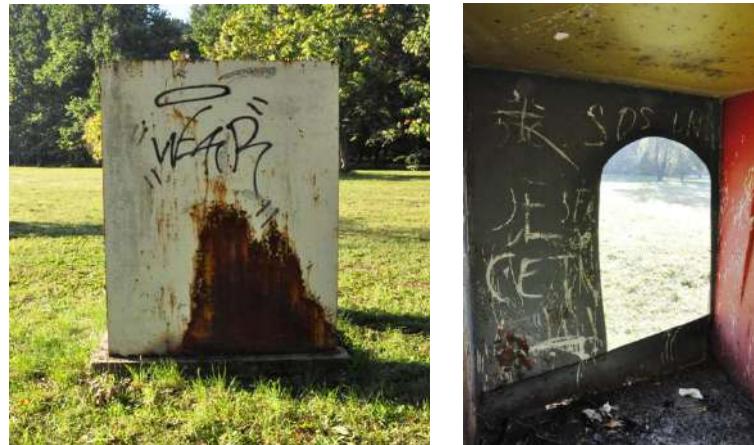
Opis zatečenog stanja: Skulptura je u vrlo lošem stanju. U unutrašnjem prostoru zatečene su veće količine otpada i fekalija. Vidljivi su i tragovi paljenja vatre. Vatra je značajno oštetila i iskrivila donju ploču koja je, osim toga, u velikoj mjeri zahvaćena potpovršinskom korozijom; na nekim se dijelovima materijal lista, dok na drugim uočavamo uzdignute "kraste" od korozije. Unutarnje i vanjske plohe skulpture išarane su grafitima. Ima puno natpisa koji su urezani u metal. Bojani sloj je na mnogim mjestima uništen djelovanjem korozije, osobito na plohamama na kojima se nakuplja kišnica te na mjestima koja su (bila) zahvaćena vatrom. Gornja ploča je uleknuta te se u njoj nakuplja voda. Na spoju donje i "stražnje" ploče uslijed korozije došlo je do velikog gubitka materijala. Betonski podest je onečišćen humusom i biološkim obraštajem. Tlo oko skulpture je mjestimično uzdignuto do visine podesta.

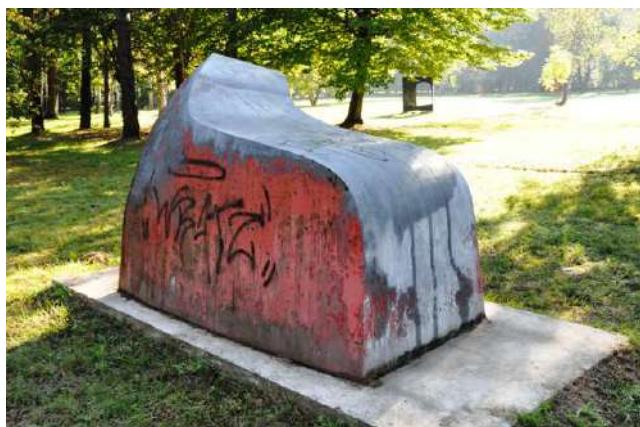
Opis zatečenog stanja: Betonski podest je prekriven naslagama humusa i zemlje te biološkim obraštajem. Tlo je uz podest povиено pa korov mjestimice prelazi na njega. Na spoju skulpture s podestom lim je mjestimice jače oштетен djelovanjem korozije. Boja se jako ljušti. Bojani sloj (prisutna su dva premaza) najviše je sačuvan na prednjoj i bočnim stranama skulpture, dok je na gornjoj strani gotovo u potpunosti nestao. Skulptura je išarana grafitima. Neki su natpisi urezani u metal. Uočavaju se i ogrebotine. Na površini nalazimo tanki sloj prljavštine i, mjestimično, biološki obraštaj.

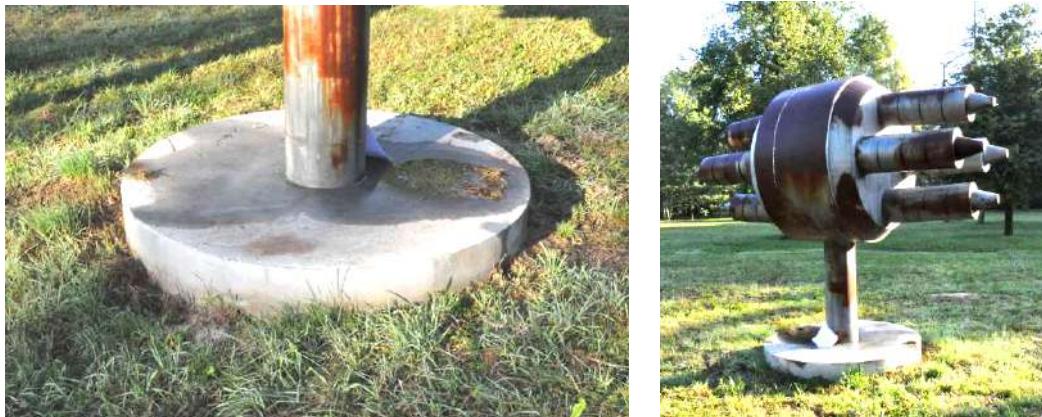
Opis zatečenog stanja: Skulptura nema betonski podest pa je baza utonula u zemlju i blago je nagnuta na jednu stranu. Na dijelu baze koji je ukopan u zemlju jako su izražena oštećenja uzrokovana korozijom. Na gornjoj plohi baze zadržava se voda. Kod gornjeg dijela skulpture veliki su dijelovi površine zahvaćeni korozijom. Cijela je površina prekrivena tankim slojem prljavštine.

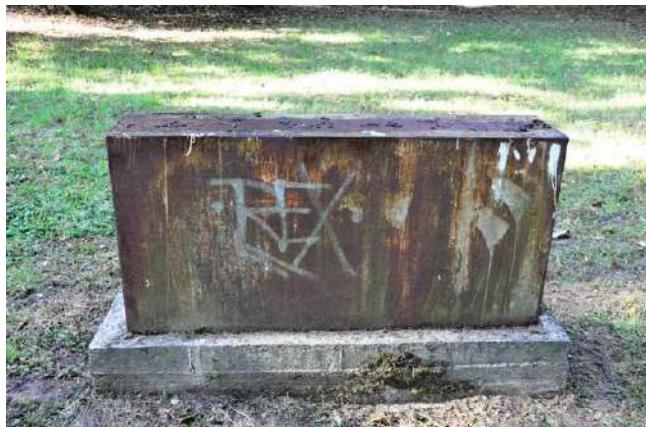
Opis zatečenog stanja: Skulptura je u izrazito lošem stanju. Jasno su vidljivi tragovi vandalizma: nedostaje gornji dio skulpture, metalno postolje izgredano je i išarano grafitima. Skulptura je u cijelosti zahvaćena površinskom korozijom. Na spoju metalnog postolja i betonskog podesta na više se mesta vide rupe. U unutrašnjosti skulpture nađena je veća količina zemlje. Na betonskom podestu nalazimo naslage zemlje i humusa te biološki obraštaj.

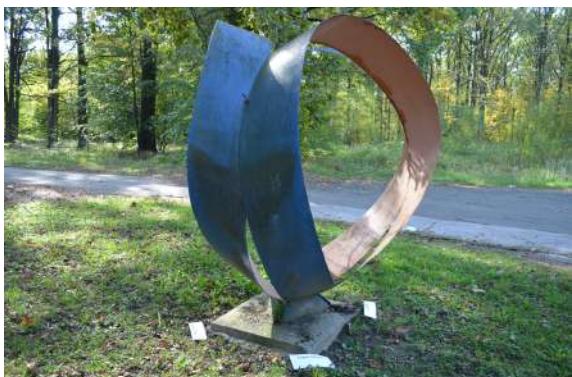
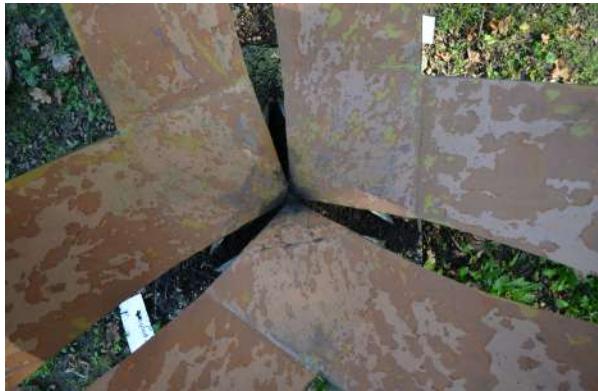
Opis zatečenog stanja: Površina skulpture prekrivena je tankim slojem prljavštine. Vanjske su stranice jače onečišćene biološkim obraštajem. Na nekim dijelovima površine korozija je "izjela" bojani sloj. U metalnoj bazi nalazimo naslage humusa i otpatke. Problem predstavlja stablo hrasta koje se nadvija nad skulpturu pa lišće pada po njoj i upada u bazu. Na spojevima latica i baze vidljiva su napuknuća metala; najziraženija je pukotina na latici okrenutoj prema cesti uz park. Na betonskom podestu zamjetan je biološki obraštaj.

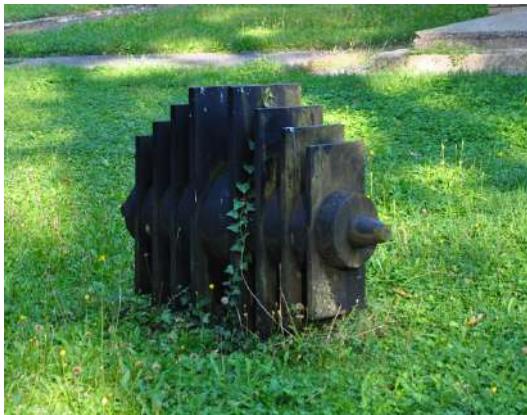
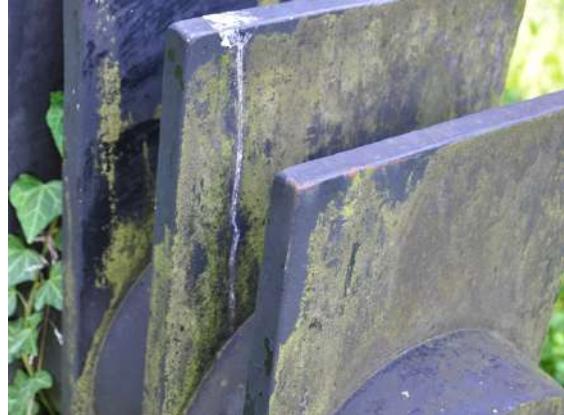
Opis zatečenog stanja: Skulptura nema betonski podest, već je položena izravno na zemlju. Donji dio je potpuno utonuo u zemlju, a cijela se skulptura nakrivila. Uslijed korozije, na bridovima je došlo do gubitka cinčanog sloja. Bojni sloj (dva premaza crne boje) relativno je dobro očuvan. Na valjkastom dijelu skulpture zamjetno je ljuštenje boje. Površina je prekrivena biološkim obraštajem, osobito na donjem dijelu skulpture te na pločama koje su okrenute prema sjeveru.

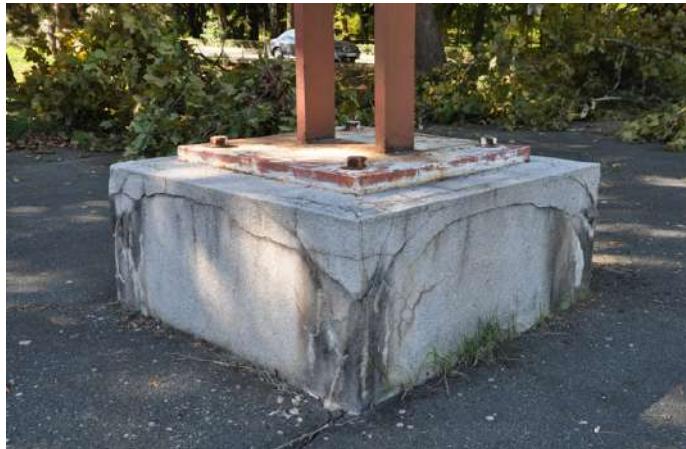
Opis zatečenog stanja: Površina skulpture onečišćena je slojem prljavštine i, mjestimično, hrđe. Korozija je mjestimično "izjela" bojani sloj, osobito na mjestima varenja. Betonski podest je u izrazito lošem stanju: na svim su stranama vidljive pukotine. Uočavaju se i naslage soli. Podest stoji na asfaltiranoj površini namijenjenoj pješačkom prometu; na mjestu spoja podesta s asfaltom izbjija korov.

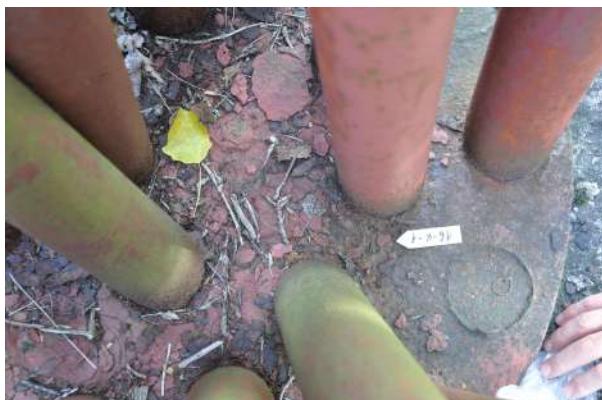
Opis zatečenog stanja: Skulptura se nalazi na visokom betonskom podestu. Kutovi podesta su otkrhnuti, a površina je prekrivena biološkim obraštajem. Između betonskog podesta i baze skulpture nakupilo se dosta humusa i produkata korozije. Skulptura je u donjem dijelu zahvaćena jakom korozijom. Osam metalnih cijevi nedostaje, dvije su se odvojile od metalne baze. Unutrašnjost svih cijevi je jako korodirana i vlažna. Boja se ljušti i ispada.

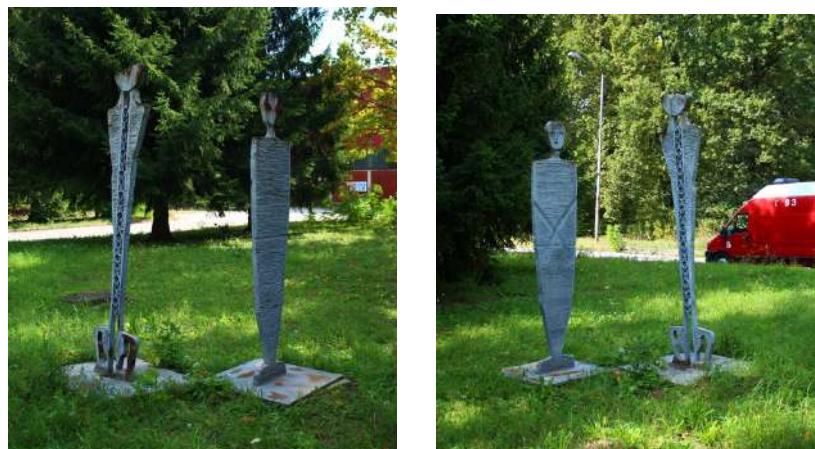
Opis zatečenog stanja: Okoliš je zarastao u visoku travu. Skulpture su "otklizale" s betonskih podesta na koje su postavljene. Između metalnih baza i betonskih podesta nakupila se zemlja. Obje su skulpture prekrivene tankim slojem površinske prljavštine. Na dijelovima skulptura koji su u većoj mjeri izloženi atmosferilijama i vlazi (glave, ramena, gornji dijelovi leđa; donji dio više skulpture; baza niže skulpture) prisutna je korozija.

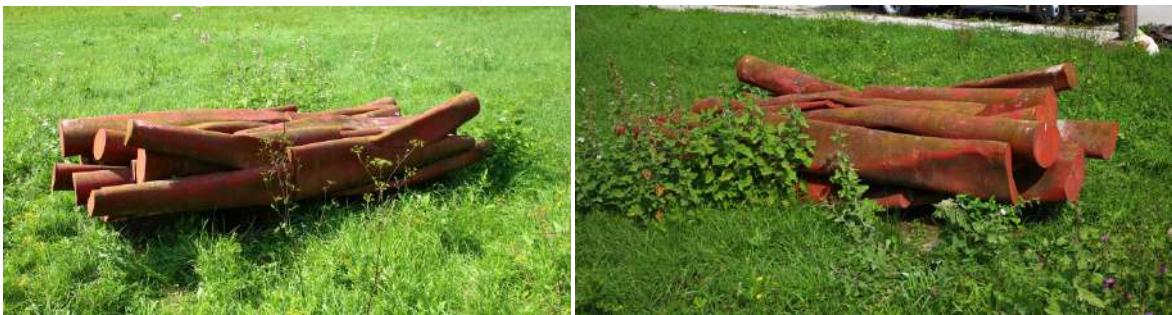
Opis zatećenog stanja: Betonski podest je zatrpan zemljom. Skulptura je obrasla u visoku travu. Bojani sloj se ljušti. Cijela je površina prekrivena biološkim obraštajem.

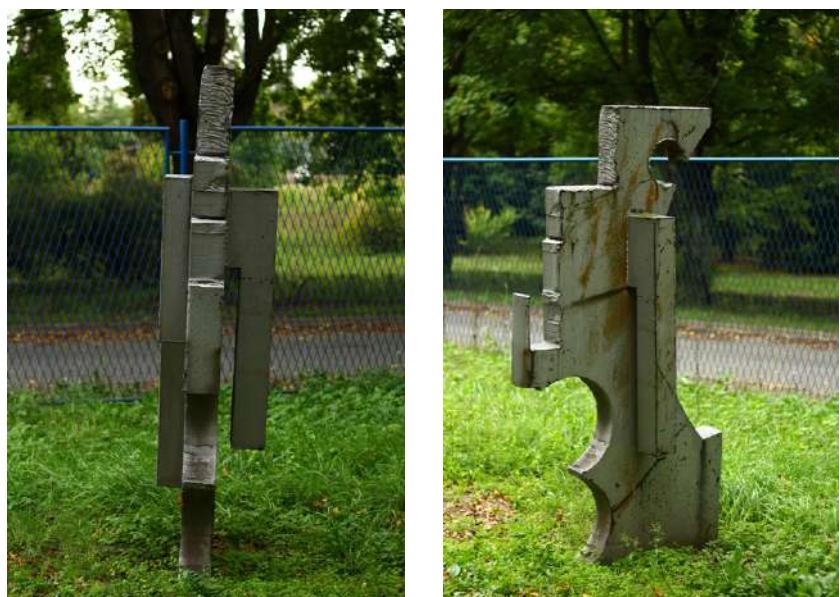
Opis zatečenog stanja: Skulptura nema betonski podest, već je postavljena direktno na zemlju. Metalni nosači su utonuli u podlogu pa se skulptura nagnula na jednu stranu. Donji dio skulpture obrastao je u travu. Na mjestima varova vidljivi su tragovi korozivnih procesa. Površina je prekrivena tankim slojem prljavštine.

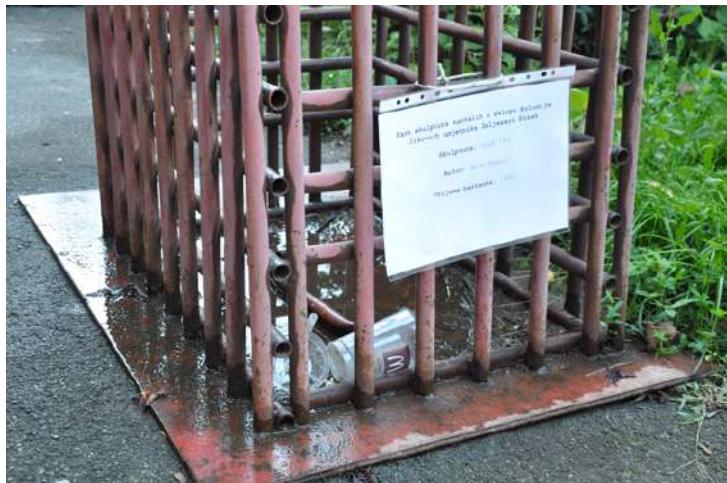
Opis zatečenog stanja: Gornji dio skulpture leži u zemlji ispred ulaza u dječju igraonicu u Capragu. Zaprljan je zemljom. Donji dio skulpture uspravno stoji nekoliko metara dalje. Baza je prljava; u "košu" se nakuplja smeće. Boja je izbljedila, ali je dobro očuvana. Na nekim ju je mjestima "izjela" korozija. Nedostaje jedan dio skulpture, kvadratični "koš" koji je bio pričvršćen na donji dio skulpture i na koji se nastavljala konstrukcija trokutastog presjeka.

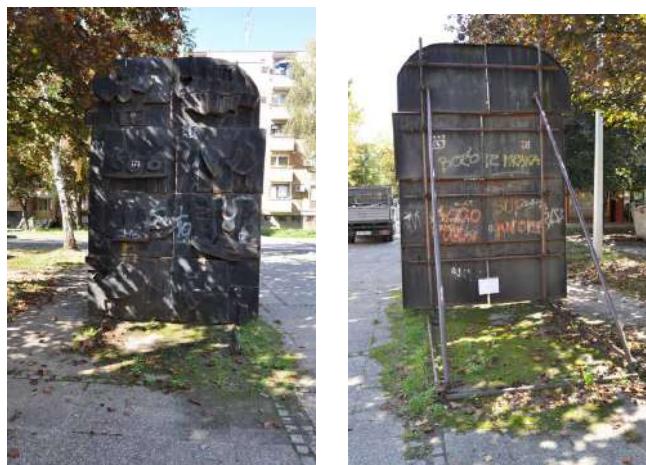
Opis zatečenog stanja: Na skulpturi se uočava jaka korozija koja je mjestimično uzrokovala gubitak materijala. Korozija je najizraženija na spojevima metalnih ploča te na mjestima gdje se zadržava voda, osobito s donje strane reljefno istaknutih elemenata. Bojani sloj je očuvan na većem dijelu površine. Grafite nalazimo i na prednjoj i na stražnjoj strani skulpture. Neki su natpisi urezani u površinu; vidljive su ogrebotine. Nosiva konstrukcija je oslabljena, osobito dijelovi koji su u dodiru s tlom. U podnožju skulpture, a osobito oko horizontalnih elemenata nosive konstrukcije, prisutne su nakupine humusa i zemlje na kojima raste mahovina i niska trava.

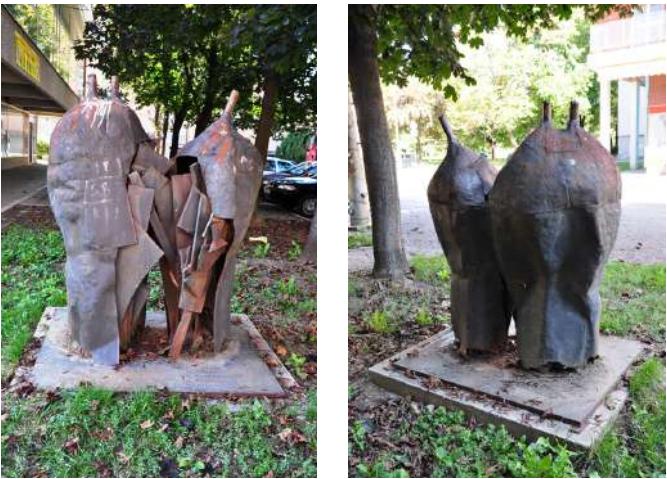
<p>Opis zatečenog stanja: Razina zemlje oko betonskog podesta nije ujednačena pa na nekim mjestima doseže njegovu gornju plohu. Na betonskom podestu i metalnoj bazi skulpture vide se naslage humusa, prljavštine i komadići (ljuske) korodiranog metala. U unutrašnjosti skulpture nalazimo veću količinu lišća i ambalažnog otpada. Na spoju modeliranih i rezanih metalnih ploča s metalnom bazom korozija je uzrokovala velike gubitke materijala. Gornji dijelovi skulpture zahvaćeni su površinskom korozijom. Bojani sloj je lošem stanju, ali vidljiv. Skulptura je išarana grafitima; vide se ogrebotine i natpisi koji su mehanički urezani u površinu.</p>	
<p>STANJE NAKON ZAHVATA</p>

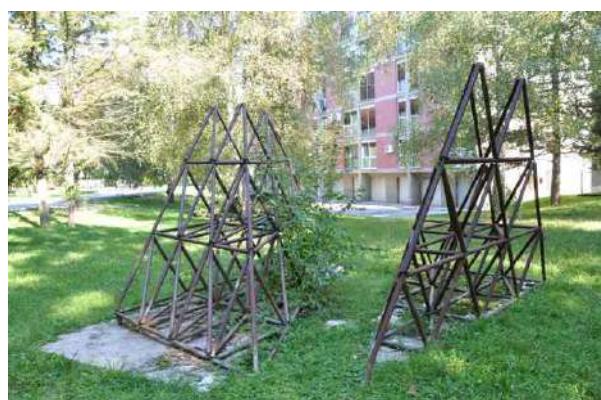
Opis zatečenog stanja: Oba betonska podesta zarasla su u travu. Prekriveni su humusom i biološkim obraštajem. Uz jedan podest raste stablo, a zemlja seže do njegove gornje plohe. Na istaknutim točkama podesta nedostaju (odlomljeni su) komadi betona. Na oba podesta nalazimo rupe nejedankih dimenzija za sidrenje skulptura; po svemu sudeći, nikada nisu poslužile svrsi. Podesti oblikom i dimenzijama ne odgovaraju skulpturama. Sjeverozapadna je skulptura pomaknuta pa metalna konstrukcija prelazi preko ruba podesta.

Obje su skulpture zahvaćene korozijom, jače u dijelovima bližima tlu. Vidljivi su ostaci izvorne boje.

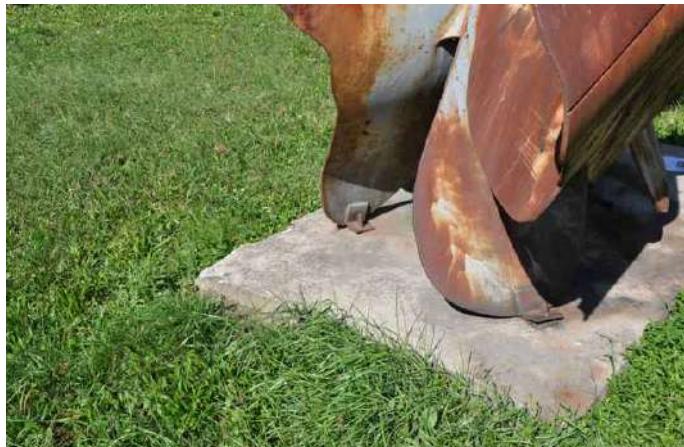
Opis zatečenog stanja: Betonski podest je zarastao u visoku travu. Rubovi su mu otkrhnuti, a površina zahvaćena biološkim obraštajem. Površina skulpture je neravnomjerno zahvaćena općom korozijom koja mjestimično prelazi u pjegastu koroziju. Bojani sloj je izblijedio i mjestimice nagrižen korozijom. Ispod metalnih spojnica koje povezuju skulpturu s postamentom nakuplja se humus i prljavština.

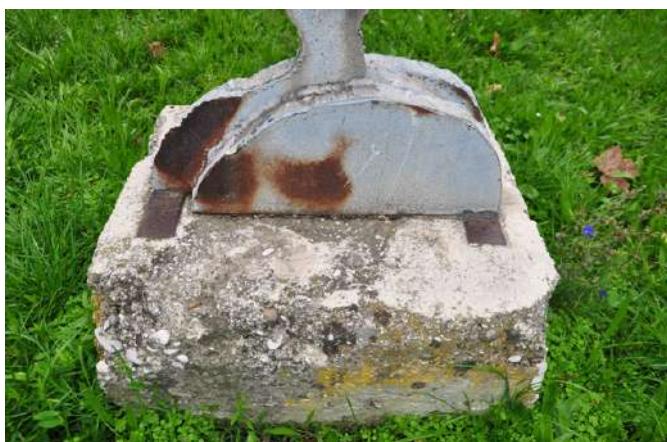
Opis zatečenog stanja: Skulptura se nalazi na visokom betonskom podestu pa slabo održavanje travnate površine ne dolazi toliko do izražaja. Podest je u lošem stanju; rubovi su mu otkrhnuti, vidljiva su biološka onečišćenja (mahovina, zeleni i žuti lišajevi, mikroorganizmi). Na površini skulpture na nekoliko se mjesta uočava jača korozija: na spoju nosa i glave s prednje i stražnje strane skulpture, u predjelu očiju na stražnjoj strani skulpture (onoj okrenutoj zapadu)... Na prednjoj strani skulpture (koja je okrenuta prema istoku) ispod lijevog se oka vide tragovi curenja crne boje. Iznad nosa je zalijepljena guma za žvakanje. Kratke cijevi koje tvore nos zapunjene su zemljom.

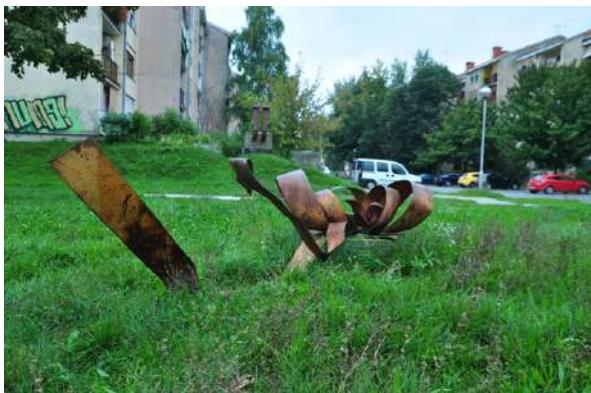
Opis zatečenog stanja: Skulptura se nalazi na visokom betonskom podestu, ali je obrasla u visoku travu pa nije jako uočljiva. Podest je onečišćen lišajevima i mikroorganizmima. Rubovi su mu otkrhnuti. Između skulpture i betonskog podesta nastanili su se insekti. Staništa insekata nalazimo i u naslagama zemlje između metalnih traka. Nekoliko traka je iskriviljeno. Četiri metalne trake odvojile su se (odlomite) od centralnog dijela skulpture; dvije veće ispružene su na tlu. Sve su trake zahvaćene korozijom. Veća oštećenja uzrokovana korozijom nalazimo na donjoj strani traka koje leže na travi, zatim na površinama koje su u većoj mjeri izložene atmosferilijama te u središnjem dijelu skulpture, na mjestu gdje se spajaju metalne trake. Na skulpturi se uočavaju dvije boje, crvena i žuta. Osim što su izlijedile, jako su izgrižene korozijom.

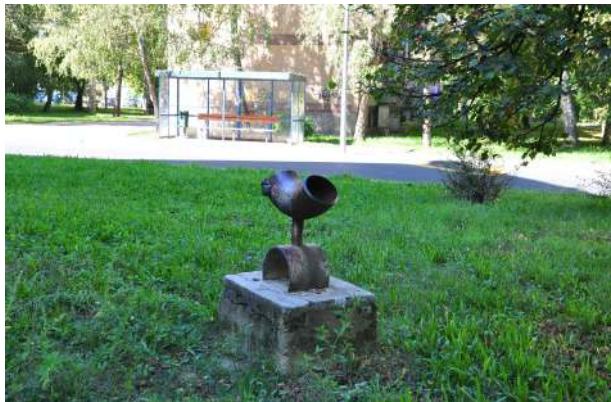
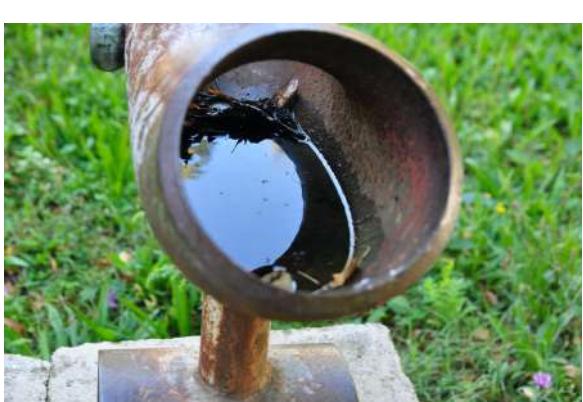
Opis zatečenog stanja: Skulptura se nalazi na visokom betonskom podestu pa slabo održavanje travnate površine ne dolazi toliko do izražaja. Na podestu se uočavaju napuknuća i biološki obraštaj. Skulptura djeluje stabilno, iako ju je većim dijelom zahvatila korozija, osobito na dijelovima koji su izloženiji djelovanju atmosferilija. U gornjoj savinutoj cijevi nakuplja se i zadržava oborinska voda.

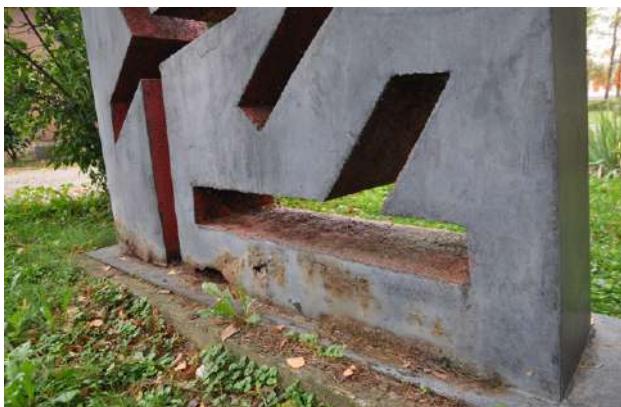
Opis zatečenog stanja: Betonski podest na kojem se skulptura nalazi prekriven je lišćem i humusom. Na površini se uočava biološki obraštaj. Na metalnoj bazi skulpture te na horizontalnim površinama proreza nalazimo humus, zemlju i lišće, ispod metalne baze izbija korov što ukazuje na to da se ispod skulpture nakuplja zemlja. U donjem dijelu skulpture uočavaju se velike rupe uzrokovane korozijom. U rupama se nalaze naslage korozijiskih produkata i zemlje. Na prednjoj i stražnjoj strani skulpture vidljivo je cijedjenje produkata korozije. Skulptura je obojena u dvije boje. Sivkastoplava boja je izblijedila, a crvena boja u unutranjim prorezima jako se ljušta. Bojani sloj je prekriven površinskom prljavštinom.

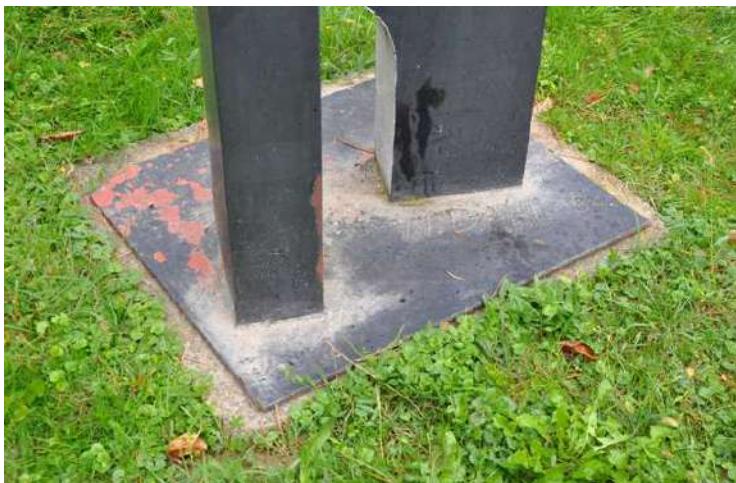
Opis zatečenog stanja: Skulptura stoji na plitkom betonskom podestu. Travnjak na kojem se nalazi dobro je održavan. Između metalne baze i betonskog podesta nakuplja se zemlja. Na bazi skulpture taloži se zemlja. I boja se oljuštila pa se vidi zaštitni premaz crvene boje. U usječenim dijelovima skulpture zadržava se vлага, što pospješuje koroziju. Korozivni procesi ponegdje se vide na spojevima metalnih ploča. Bojani sloj je vrlo dobro očuvan i tek je manjim dijelom zahvaćen korozijom.
