Problematika restauriranja obojenih (metalnih) skulptura na otvorenom: slučaj skulpture *Objekt II* Josipa Diminića

Sagita Mirjam Sunara
Umjetnička akademija Sveučilišta u Splitu
HR – 21 000 Split, Glagoljaška bb

UDK: 73.025.4(497.527Sisak)
73Diminić, J.
725.94.025.4(497.527Sisak)
Stručni rad / Professional Paper
Primljen / Received: 20. 12. 2014.

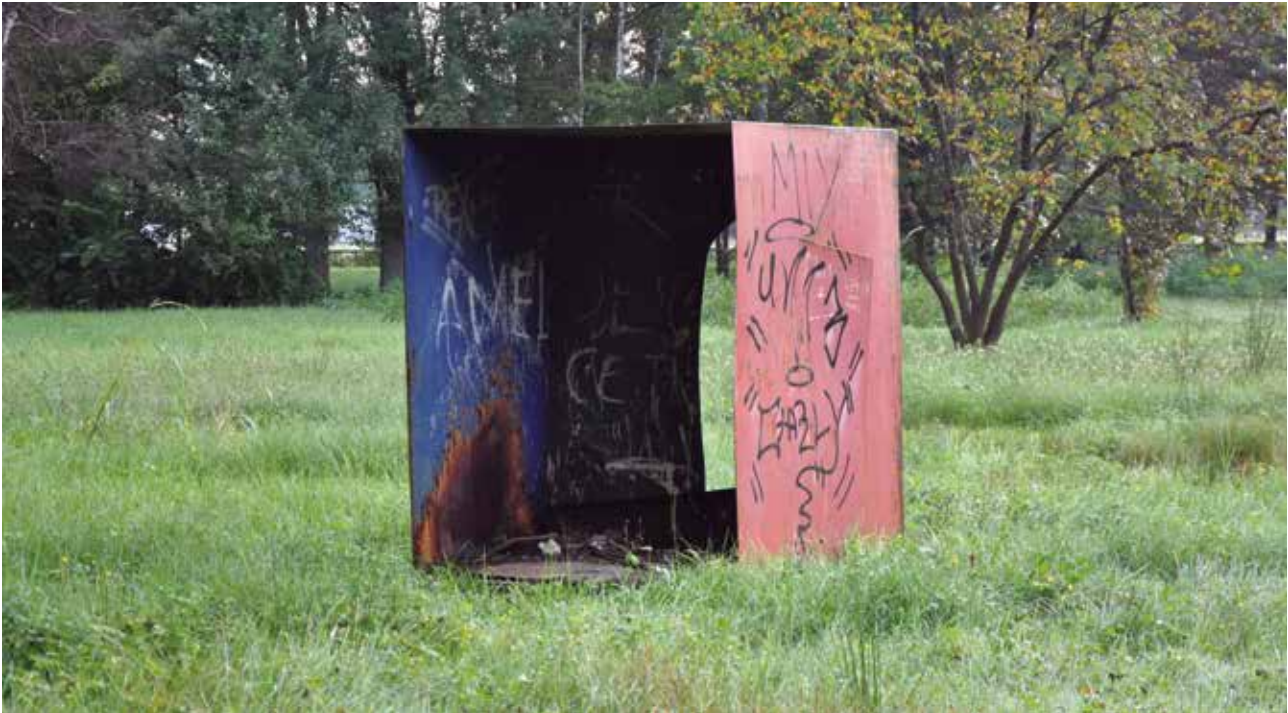
1 Skulptura Josipa Diminića *Objekt II* prije restauriranja (foto: S. M. Sunara, 2014.)
Sculpture by Josip Diminić *Objekt II* prior to restoration (photo: S. M. Sunara, 2014)

Zbog lošeg stanja, Diminićeva se skulptura nalazila visoko na ljestvici prioriteta za konzervatorsko-restauratorske radove (sl. 1). Brojna i opsežna oštećenja, međutim, nisu bila jedini razlog njezinoga odabira. Još su dva čimbenika odigrala važnu ulogu: to što je bilo jasno da će se izgled skulpture restauriranjem drastično izmijeniti, i to što se ona nalazi na vrlo istaknutoj poziciji – u središtu parka koji leži između nekadašnje Željezare i prvih stambenih zgrada radničkoga naselja Caprag. Rezultati restauratorskih radova, naime, trebali su – iz „političkih“ razloga – biti jasno vidljivi i zamijećeni.⁵

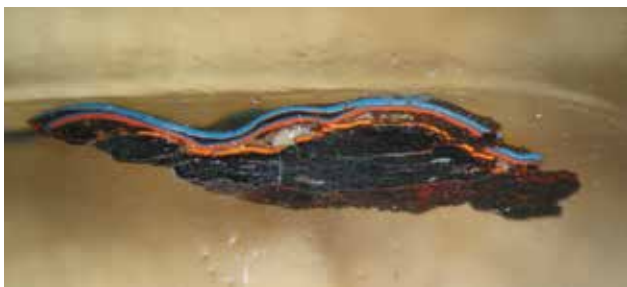
5 Poprečni presjek uzorka s podnice: iznad dvaju slojeva temeljnog premaza (donji je narančaste, a gornji crvene boje) nalaze se dva sloja završnog premaza i između njih tanki sloj bijele boje (kit?) (foto: S. M. Sunara)

Cross section of the sample from the bottom plate: on top of the two layers of primer (the lower one is orange and the upper one is red) there are two layers of coloured top coat with a thin white layer (putty?) in between (photo: S. M. Sunara)

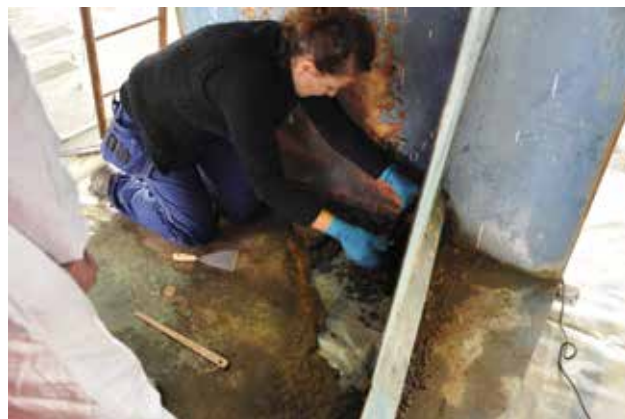
11 Oštećenje u podnici (foto: S. M. Sunara, 2014.)
Damage to the bottom plate (photo: S. M. Sunara, 2014)

u zatvoreni prostor.³⁸ Da bi se skulptura odvojila od betonskog podesta, trebalo je mehanički odstraniti beton oko sidrenih pločica i prepiliti trnove s njihove donje strane.³⁹ Pod skulpturu je podmetnuta drvena paleta kako bi je viličar mogao podignuti i dopremiti u radionicu (sl. 10).⁴⁰ Prilikom podizanja skulpture odlomio se dio korozijom nagrizene podnice (sl. 11).
