Umjetnička akademija u Splitu
Odsjek za konzervaciju-restauraciju
Fausta Vrančića 17, 21000 Split

PREDMET: Izvješće o provođenju mjera preventivne zaštite na javnim skulpturama nastalim u sklopu Kolonije likovnih umjetnika Željezare Sisak

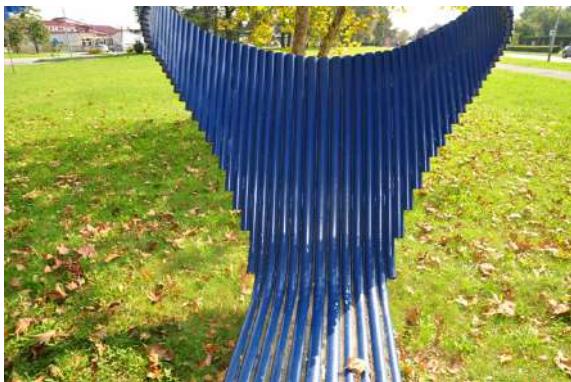
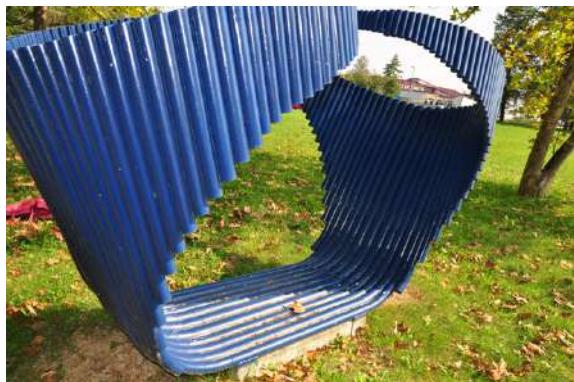
Opis zatečenog stanja: Na površini skulpture nalazi se tanki sloj prljavštine. Između cijevi na dnu njezine unutrašnje strane nalazimo nakupine zemlje i otpalo lišće. Nakupine humusa prisutne su i između skulpture i betonskog podesta. Bojni sloj je stabilan i vrlo dobro očuvan.

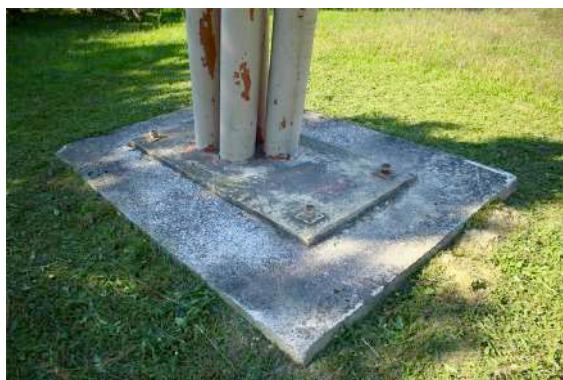
Opis zatećenog stanja: Baza skulpture vijcima je pričvršćena za plitki betonski podest. Beton je prekriven lišajevima. Biološka onečišćenja nalazimo i na bazi skulpture, gdje se također uočava ljuštenje boje. Ljuskanje boje vidljivo je na cijeloj površini skulpture, ponajviše u smjeru juga i istoka te na gornjim dijelovima vodoravno položenih cijevi. Prljavština i biološki obraštaj u najvećoj su mjeri prisutni na plohamama koje su zaklonjene od naleta vjetra. Jači korozivni procesi uočavaju se na metalnoj bazi, na spojevima baze s betonskim podestom te u gornjem dijelu skulpture, na spojevima kugle i njezinih nosača. Skulptura nije išarana grafitima, ali je u njezinom donjem dijelu u površinu mehanički urezano nekoliko natpisa.

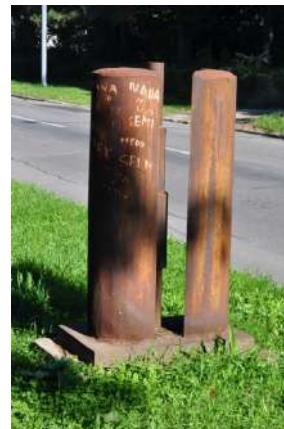
Opis zatečenog stanja: Betonski podest je zarastao u travu. Skulptura je zahvaćena površinskom korozijom. Na "jedru" i unutarnjem spoju bočnih elemenata s bazom nalazimo naslage humusa, korozije i nečistoće; ispod njih se vidi jaka korozija i listanje metala. Vanjski "plašt" je išaran grafitima. Vide se i urezani potpisi.

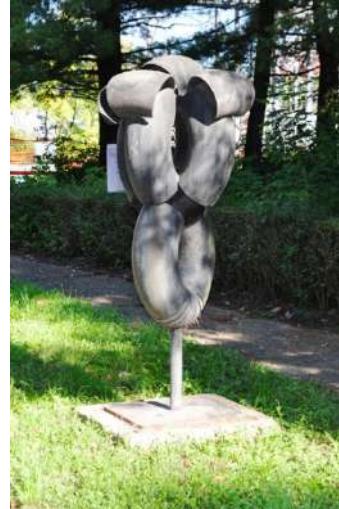
Opis zatečenog stanja: Betonski podest i metalna baza prekriveni su humusom i biološkim otpadom. Podest je zahvaćen biološkim obraštajem. Na površini skulpture nalazimo tanki sloj prljavštine. Bojani sloj je diskolorirao, mjestimično ga je "izjela" korozija. Unutar cijevi koje tvore skulpturu zatečena je veća količina biološkog otpada (lišće, borove iglice, granje).

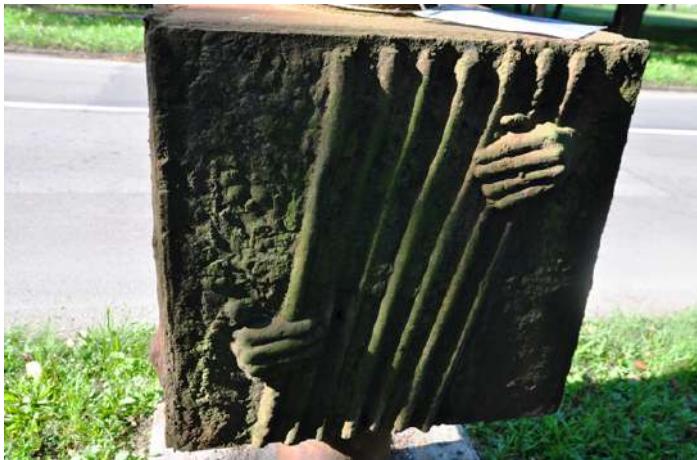
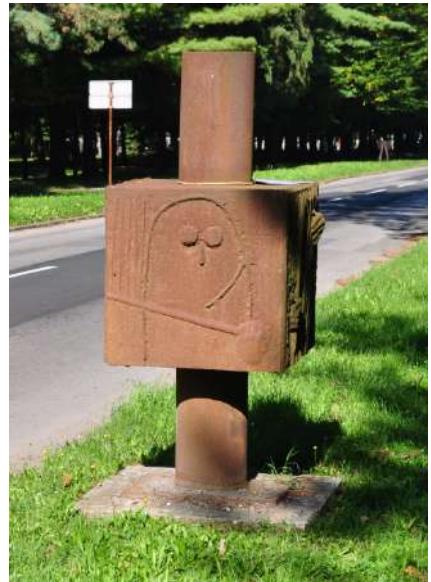
Opis zatečenog stanja: Cijela površina skulpture prekrivena je debelim slojem prljavštine i hrđe. Na sjevernoj strani i gornjoj plohi skulpture uočava se jak biološki obraštaj. Metalna baza i betonski podest prekriveni su humusom i biološkim otpadom. Podest je zahvaćen biološkim obraštajem.

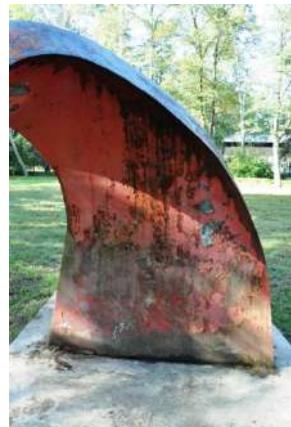
Opis zatečenog stanja: Betonski podest je prekriven naslagama humusa i zemlje te biološkim obraštajem. Tlo je uz podest povиено pa korov mjestimice prelazi na njega. Na spoju skulpture s podestom lim je mjestimice jače oштетен djelovanjem korozije. Boja se jako ljušti. Bojani sloj (prisutna su dva premaza) najviše je sačuvan na prednjoj i bočnim stranama skulpture, dok je na gornjoj strani gotovo u potpunosti nestao. Skulptura je išarana grafitima. Neki su natpisi urezani u metal. Uočavaju se i ogrebotine. Na površini nalazimo tanki sloj prljavštine i, mjestimično, biološki obraštaj.

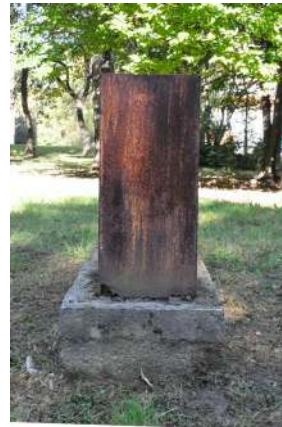
Opis zatečenog stanja: Skulptura je u izrazito lošem stanju. Jasno su vidljivi tragovi vandalizma: nedostaje gornji dio skulpture, metalno postolje izgredano je i išarano grafitima. Skulptura je u cijelosti zahvaćena površinskom korozijom. Na spoju metalnog postolja i betonskog podesta na više se mesta vide rupe. U unutrašnjosti skulpture nađena je veća količina zemlje. Na betonskom podestu nalazimo naslage zemlje i humusa te biološki obraštaj.

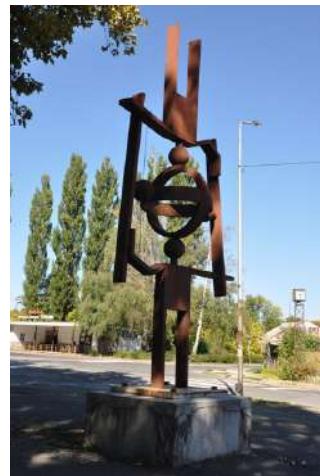
Opis zatečenog stanja: Površina skulpture onečišćena je slojem prljavštine i, mjestimično, hrđe. Korozija je mjestimično "izjela" bojani sloj, osobito na mjestima varenja. Betonski podest je u izrazito lošem stanju: na svim su stranama vidljive pukotine. Uočavaju se i naslage soli. Podest stoji na asfaltiranoj površini namijenjenoj pješačkom prometu; na mjestu spoja podesta s asfaltom izbjija korov.

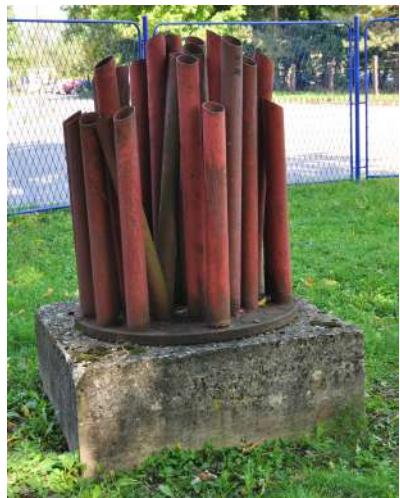
Opis zatečenog stanja: Skulptura se nalazi na visokom betonskom podestu. Kutovi podesta su otkrhnuti, a površina je prekrivena biološkim obraštajem. Između betonskog podesta i baze skulpture nakupilo se dosta humusa i produkata korozije. Skulptura je u donjem dijelu zahvaćena jakom korozijom. Osam metalnih cijevi nedostaje, dvije su se odvojile od metalne baze. Unutrašnjost svih cijevi je jako korodirana i vlažna. Boja se ljušti i ispada.

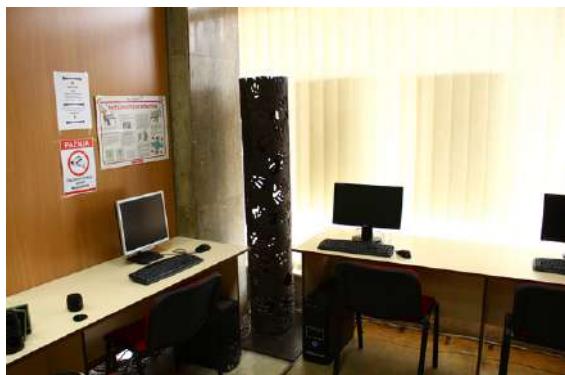
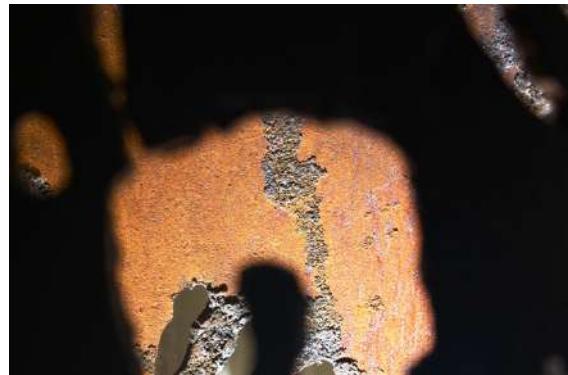
Opis zatečenog stanja: Skulptura se čuva u Narodnoj knjižnici i čitaonici Vlado Gotovac u Capragu. Smještena je lijevo od ulaznih vrata, pored stolova s računalima. Dobro je očuvana, iako se u unutrašnjosti "cilindra" uočava površinska korozija.

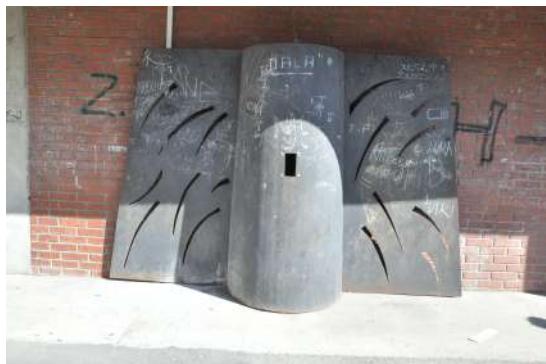
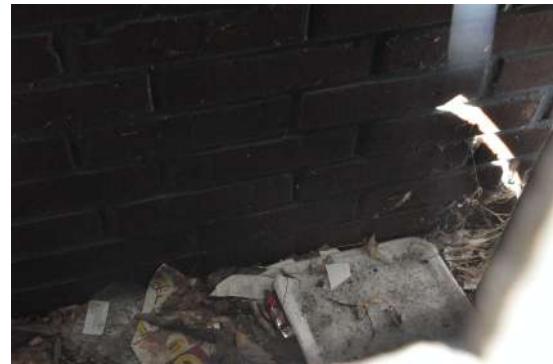
Opis zatečenog stanja: Skulptura je prislonjena uz zid zgrade. Za zid je pričvršćena čeličnom sajalom pa se ne može micati. U procjepu između skulpture i zida nalazi se velika količina humusa, prljavštine te papirnatog i plastičnog otpada. Boja je izblijedila. Mjestimice je "izjedena" korozijom, osobito u donjem dijelu skulpture. Površina je prekrivena tankim slojem prljavštine. Gornji dio skulpture išaran je grafitima. Neki su natpisi urezani u metal.

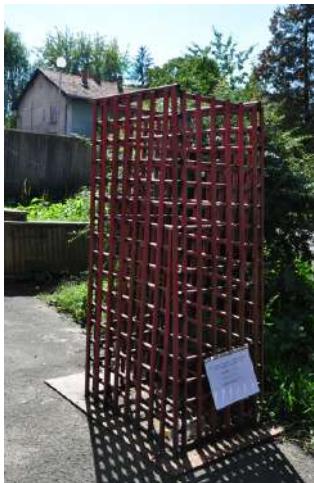
Opis zatečenog stanja: Gornji dio skulpture leži u zemlji ispred ulaza u dječju igraonicu u Capragu. Zaprljan je zemljom. Donji dio skulpture uspravno stoji nekoliko metara dalje. Baza je prljava; u "košu" se nakuplja smeće. Boja je izbljedila, ali je dobro očuvana. Na nekim ju je mjestima "izjela" korozija. Nedostaje jedan dio skulpture, kvadratični "koš" koji je bio pričvršćen na donji dio skulpture i na koji se nastavljala konstrukcija trokutastog presjeka.

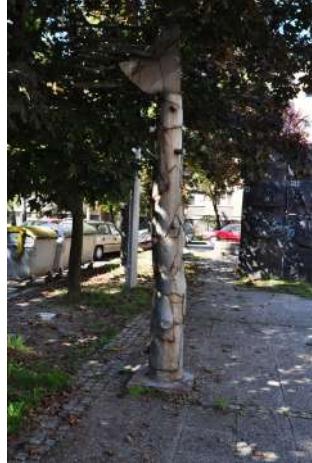
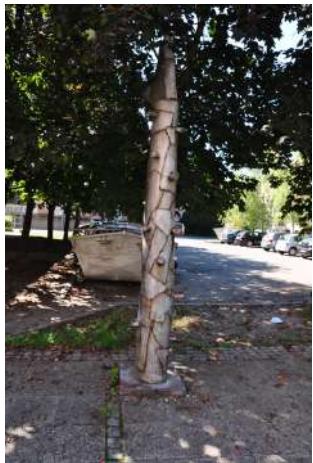
</div>	
<p>Opis zatečenog stanja: Oko metalnoga podnožja skulpture nakupila se veća količina humusa, a u sljubnicama između betonskih ploča, pa i uz skulpturu, raste trava. Na spojevima ploča koje tvore oplošje skulpture te na spojevima horizontalno istaknutih elemenata vidljiva je jača korozija. U istim zonama nalazimo i biološki obraštaj (mahovinu). Na jednome "pramenu" (sjeverozapadna strana skulpture) nedostaje metalna pločica. Bojani sloj je uglavnom dobro očuvan. Skulptura je išarana grafitima; neki su natpisi mehanički urezani u površinu.</p>	
STANJE NAKON ZAHVATA <div style="display: flex; justify-content: space-around;">

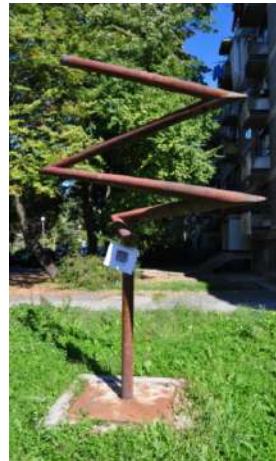
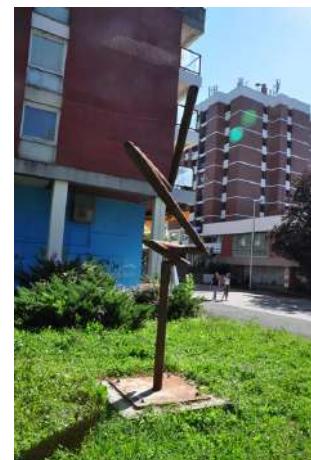
Opis zatečenog stanja: Travnata površina oko skulpture djeluje zapušteno; trava je vrlo visoka pa zaklanja betonski podest i donji dio skulpture. Između metalne baze i betonskog podesta nakupio se humus, a iz procjepa izbjiga korov. Premda je cijela površina skulpture zahvaćena općom korozijom, bojani sloj je na većem njenom dijelu očuvan. Cijedenje oborinskih voda i rose ostavilo je traga u vidu cjedina.

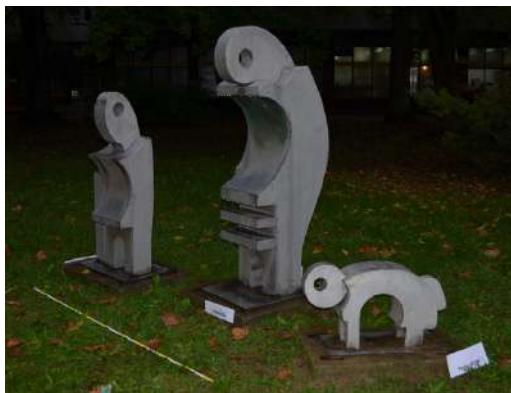
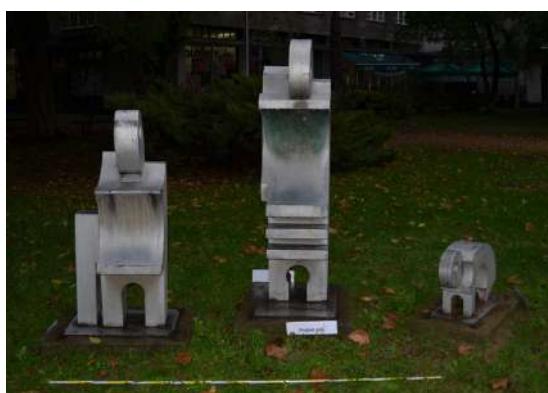
Kataloški br.: 28

Opis zatečenog stanja: Na metalnim bazama i plitkim betonskim podestima nalazimo naslage prljavštine i zemlje. Bojani sloj je uglavnom u dobrom stanju; na nekoliko mesta je "izjeden" korozijom. Na skulpturama nalazimo površinsku prljavštinu. Vidljivi su i tragovi curenja nastali zbog izloženosti atmosferiljama.

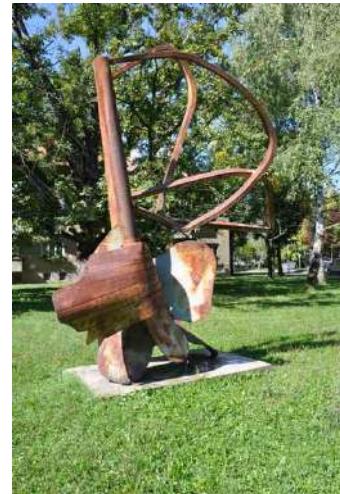
Opis zatečenog stanja: Betonski podest je zarastao u visoku travu. Rubovi su mu otkrhnuti, a površina zahvaćena biološkim obraštajem. Površina skulpture je neravnomjerno zahvaćena općom korozijom koja mjestimično prelazi u pjegastu koroziju. Bojani sloj je izblijedio i mjestimice nagrižen korozijom. Ispod metalnih spojnica koje povezuju skulpturu s postamentom nakuplja se humus i prljavština.

Opis zahvata: Trava oko podesta je pokošena, a razina zemlje spuštena na razinu okolnoga travnjaka. Sa donjeg dijela skulpture četkanjem su odstranjeni nevezani produkti korozije i površinska prljavština. Iz prostora između spojnih elemenata i betonskog postamenta odstranjene su naslage humusa i prljavštine. Betonski je podest očišćen vodom pod pritiskom.

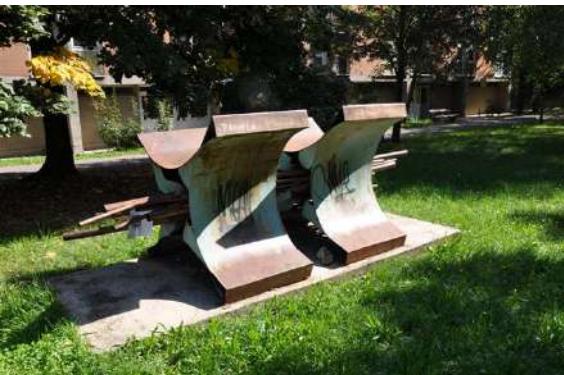
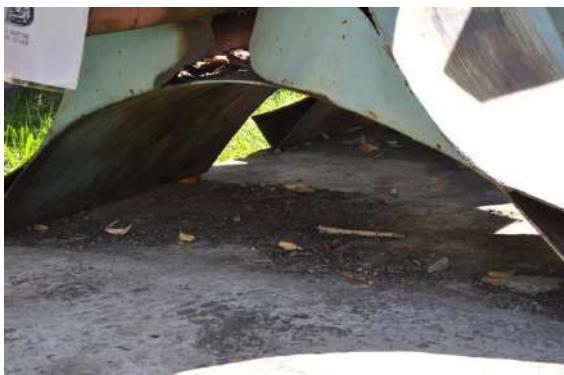
<p>Opis zatečenog stanja: Betonski podest je okružen visokom travom. Rubovi su mu otkrhnuti, a na gornjoj plohi nalazi se nekoliko rupa. Razina zemlje oko podesta nije jednolika; travnjak mjestimice doseže gornju plohu podesta. Ispod skulpture se nakuplja zemlja, lišće i otpad. U unutarnjim, zaklonjenim dijelovima skulpture nalazimo debele naslage korozije, humusa i ambalažnog otpada. Kod konkavno savijenih metalnih ploča došlo je do velikog gubitka bojanog sloja. Na cijevima je korozija gotovo potpuno "izjela" bojani sloj. Neke su cijevi zapunjene zemljom i otpacima. Skulptura je išarana grafitima. Neki su natpisi mehanički urezani u površinu.</p>

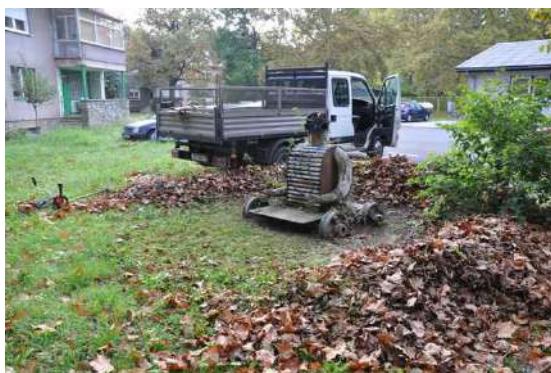
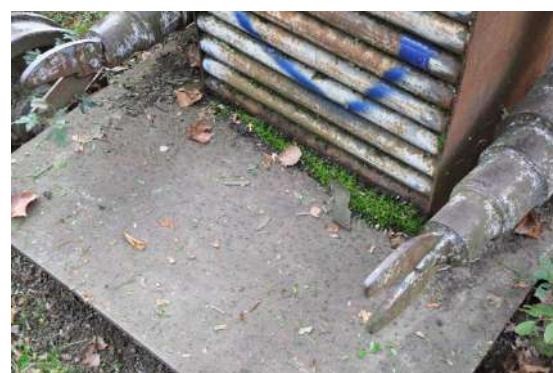
Opis zatečenog stanja: Skulptura se nalazi direktno na zemlji. Zbog težine, utonula je u podlogu do sredine kotača. Uz stražnji desni kotač raste grm. Skulptura je zatrpana lišćem. Na površini se uočava biološki obraštaj. Na spoju korpusa s horizontalnom pločom nalazimo mahovinu. Metal je korodirao, a korozija je osobito izražena u donjem dijelu korpusa. Na stražnjoj strani skulpture korozivni su procesi doveli do stvaranja rupa i napuknuća u materijalu. Površina skulpture je neravnomjerno prekrivena bojom. Prednja strana skulpture je išarana plavom bojom u spreju. Na glavi nedostaje nekoliko dijelova.(?)

Opis zahvata: Nakon što je sa skulpture uklonjeno lišće, pristupilo se uklanjanju površinske prljavštine i nevezanih produkata korozije. Biološki obraštaj odstranjen je četkanjem i mehanički, uz pomoć sitnih alatki. Iz napuknute cijevi u donjem dijelu "leđa" odstranjene su naslage humusa i korozija. Zemlja oko kotača je djelomično odstranjena pa je sada samo 1/3 kotača ukopana. Iz cijevi koje tvore osovinu kotača odstranjene su naslage humusa i nakupljeno lišće. Grm koji je rastao uz stražnji desni kotač je posjećen.

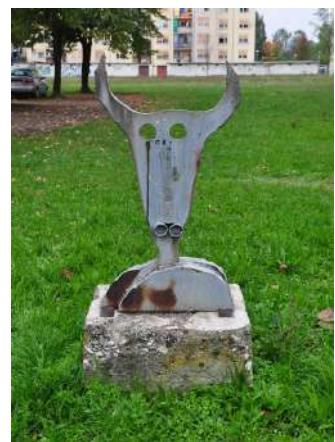
Opis zatečenog stanja: Skulptura se nalazi na visokom betonskom podestu pa slabo održavanje travnate površine ne dolazi toliko do izražaja. Podest je u lošem stanju; rubovi su mu otkrhnuti, vidljiva su biološka onečišćenja (mahovina, zeleni i žuti lišajevi, mikroorganizmi). Na površini skulpture na nekoliko se mjesta uočava jača korozija: na spoju nosa i glave s prednje i stražnje strane skulpture, u predjelu očiju na stražnjoj strani skulpture (onoj okrenutoj zapadu)... Na prednjoj strani skulpture (koja je okrenuta prema istoku) ispod lijevog se oka vide tragovi curenja crne boje. Iznad nosa je zalijepljena guma za žvakanje. Kratke cijevi koje tvore nos zapunjene su zemljom.

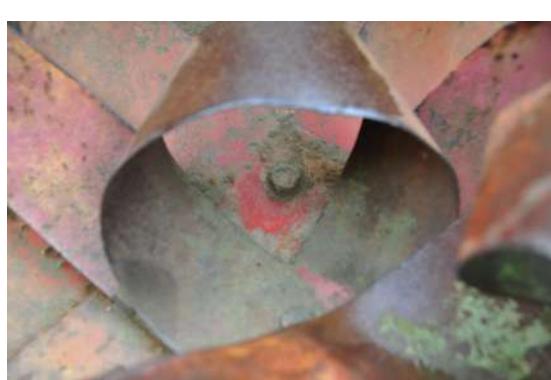
Opis zatečenog stanja: Skulptura se nalazi na visokom betonskom podestu, ali je obrasla u visoku travu pa nije jako uočljiva. Podest je onečišćen lišajevima i mikroorganizmima. Rubovi su mu otkrhnuti. Između skulpture i betonskog podesta nastanili su se insekti. Staništa insekata nalazimo i u naslagama zemlje između metalnih traka. Nekoliko traka je iskriviljeno. Četiri metalne trake odvojile su se (odlomite) od centralnog dijela skulpture; dvije veće ispružene su na tlu. Sve su trake zahvaćene korozijom. Veća oštećenja uzrokovana korozijom nalazimo na donjoj strani traka koje leže na travi, zatim na površinama koje su u većoj mjeri izložene atmosferilijama te u središnjem dijelu skulpture, na mjestu gdje se spajaju metalne trake. Na skulpturi se uočavaju dvije boje, crvena i žuta. Osim što su izlijedile, jako su izgrižene korozijom.

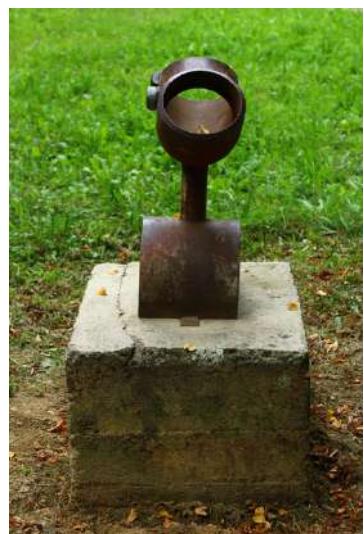
Opis zatečenog stanja: Skulptura se nalazi na visokom betonskom podestu pa slabo održavanje travnate površine ne dolazi toliko do izražaja. Na podestu se uočavaju napuknuća i biološki obraštaj. Skulptura djeluje stabilno, iako ju je većim dijelom zahvatila korozija, osobito na dijelovima koji su izloženiji djelovanju atmosferilija. U gornjoj savinutoj cijevi nakuplja se i zadržava oborinska voda.

Opis zahvata: Četkanjem je sa skulpture odstranjena površinska prljavština. Da bi se odstranili nevezani produkti korozije, skulptura je očišćena sredstvom za čišćenje. Iz gornje savinute cijevi uklonjena je voda. Trava oko skulpture je pokošena, a podest očišćen od biološkog obraštaja vodom pod pritiskom.

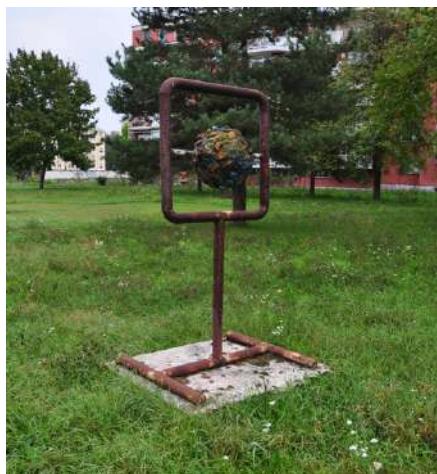
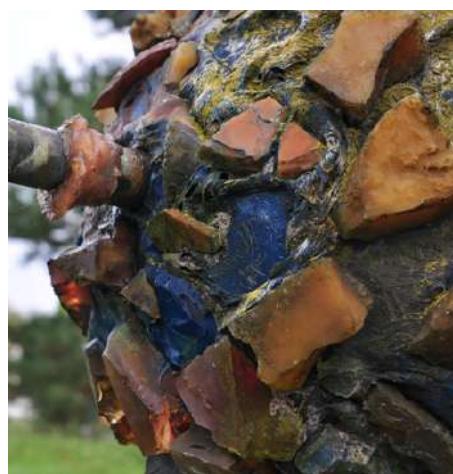
Opis zatečenog stanja: Skulptura se nalazi na visokom betonskom podestu. Okoliš je zarastao u visoku travu. Na gornjoj plohi podesta nalazimo nakupine mahovine. Metalni "okvir" skulpture zahvaćen je jakom općom korozijom. Jača lokalna korozija prisutna je na površinama koje su više izložene atmosferilijama. Kugla, koja je načinjena od plastične mase, prekrivena je lišajevima. Nekoliko plastičnih ulomaka je otpalo, a neki prijete ispadanjem. Nedostaju dva diska koja su bila postavljena lijevo i desno od kugle. Unutar kugle nakuplja se kišnica.

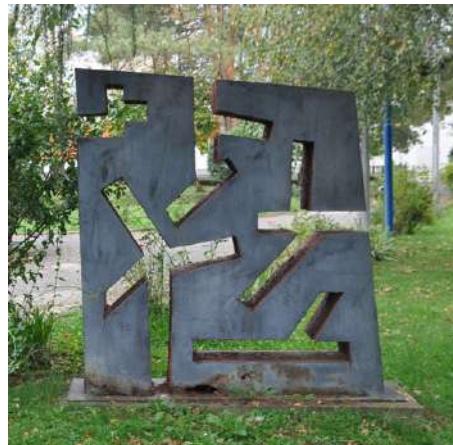
Opis zatečenog stanja: Betonski podest na kojem se skulptura nalazi prekriven je lišćem i humusom. Na površini se uočava biološki obraštaj. Na metalnoj bazi skulpture te na horizontalnim površinama proreza nalazimo humus, zemlju i lišće, ispod metalne baze izbija korov što ukazuje na to da se ispod skulpture nakuplja zemlja. U donjem dijelu skulpture uočavaju se velike rupe uzrokovane korozijom. U rupama se nalaze naslage korozijiskih produkata i zemlje. Na prednjoj i stražnjoj strani skulpture vidljivo je cijedjenje produkata korozije. Skulptura je obojena u dvije boje. Sivkastoplava boja je izblijedila, a crvena boja u unutranjim prorezima jako se ljušta. Bojani sloj je prekriven površinskom prljavštinom.

Opis zahvata: Površinska prljavština je četkanjem odstranjena sa skulpture. Prilikom čišćenja proreza, gornji sloj crvene boje je zbog jakog ljuštenja većim dijelom uklonjen. Rupe u donjem dijelu skulpture očišćene su od zemlje i korozijiskih produkata. Kod betonskoga podesta izvedeno je samo suho čišćenje pa biološki obraštaj nije odstranjen.

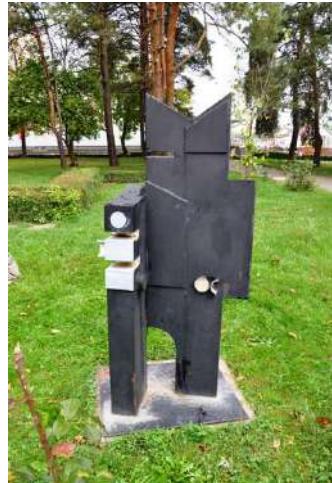
Opis zatečenog stanja: Skulptura stoji na plitkom betonskom podestu. Travnjak na kojem se nalazi dobro je održavan. Između metalne baze i betonskog podesta nakuplja se zemlja. Na bazi skulpture taloži se zemlja. I boja se oljuštila pa se vidi zaštitni premaz crvene boje. U usječenim dijelovima skulpture zadržava se vлага, što pospješuje koroziju. Korozivni procesi ponegdje se vide na spojevima metalnih ploča. Bojani sloj je vrlo dobro očuvan i tek je manjim dijelom zahvaćen korozijom.
