Problematika restauriranja obojenih (metalnih) skulptura na otvorenom: slučaj skulpture *Objekt II* Josipa Diminića

Sagita Mirjam Sunara
Umjetnička akademija Sveučilišta u Splitu
HR – 21 000 Split, Glagoljaška bb

UDK: 73.025.4(497.527Sisak)
73Diminić, J.
725.94.025.4(497.527Sisak)
Stručni rad / Professional Paper
Primljen / Received: 20. 12. 2014.

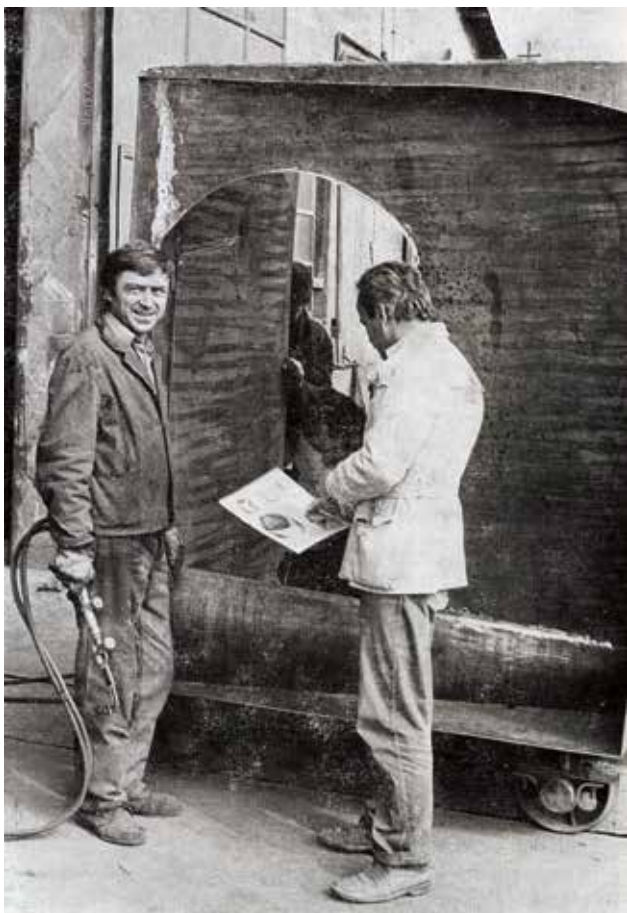
2 Stanko Rožanković i Josip Diminić ispred skulpture *Objekt II* (preuzeto iz kataloga izložbe IX. Kolonije likovnih umjetnika „Željezara Sisak“)
 Stanko Rožanković and Josip Diminić in front of the sculpture *Objekt II* (the photo is taken from the catalogue of the exhibition of the 9th Sisak Steelworks Artists Colony)

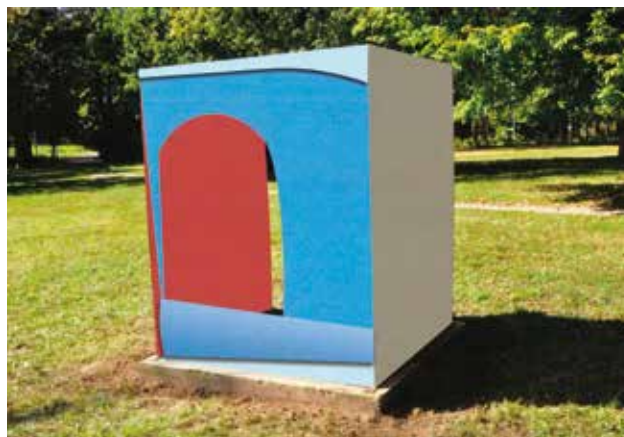
6 Računalna simulacija pretpostavljenog izvornog izgleda skulpture (autor: J. Diminić)

Computer simulation of the (supposed) original appearance of the sculpture (author: J. Diminić, 2014)

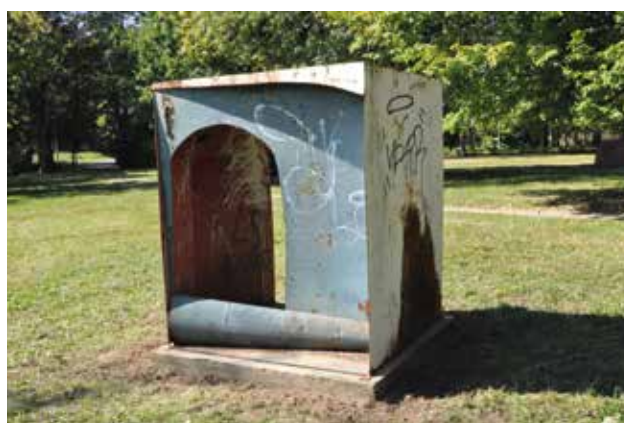
Zbog lošeg stanja, Diminićeva se skulptura nalazila visoko na ljestvici prioriteta za konzervatorsko-restauratorske radove (sl. 1). Brojna i opsežna oštećenja, međutim, nisu bila jedini razlog njezinoga odabira. Još su dva čimbenika odigrala važnu ulogu: to što je bilo jasno da će se izgled skulpture restauriranjem drastično izmijeniti, i to što se ona nalazi na vrlo istaknutoj poziciji – u središtu parka koji leži između nekadašnje Željezare i prvih stambenih zgrada radničkoga naselja Caprag. Rezultati restauratorskih radova, naime, trebali su – iz „političkih“ razloga – biti jasno vidljivi i zamijećeni.⁵

7 Skulptura Josipa Diminića *Objekt II* prije restauriranja (foto: S. M. Sunara, 2013.)

Sculpture by Josip Diminić *Object II* prior to restoration (photo: S. M. Sunara, 2013)

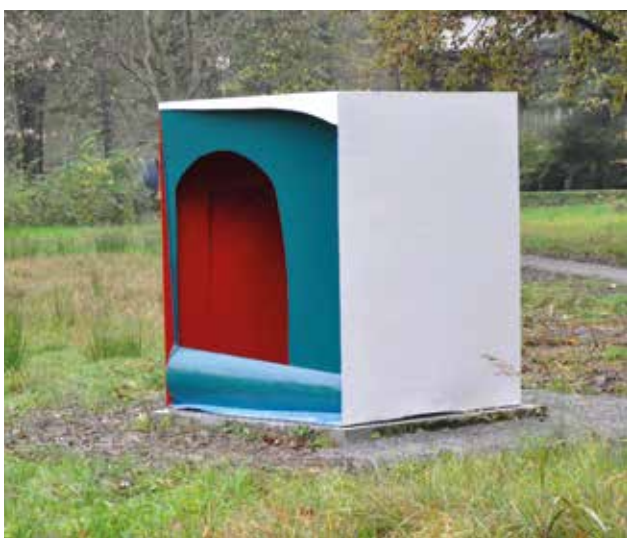
21 Izgled skulpture nakon radova (foto: S. M. Sunara, 2014.)
 Appearance of the sculpture after the works (photo: S. M. Sunara, 2014)
